Statische Überprüfung Spycher, Killwangen
Zustandsbericht

Version 1.00 | 22. August
2018

Auftragsnummer 18519

Auftraggeber Gemeinde Killwangen

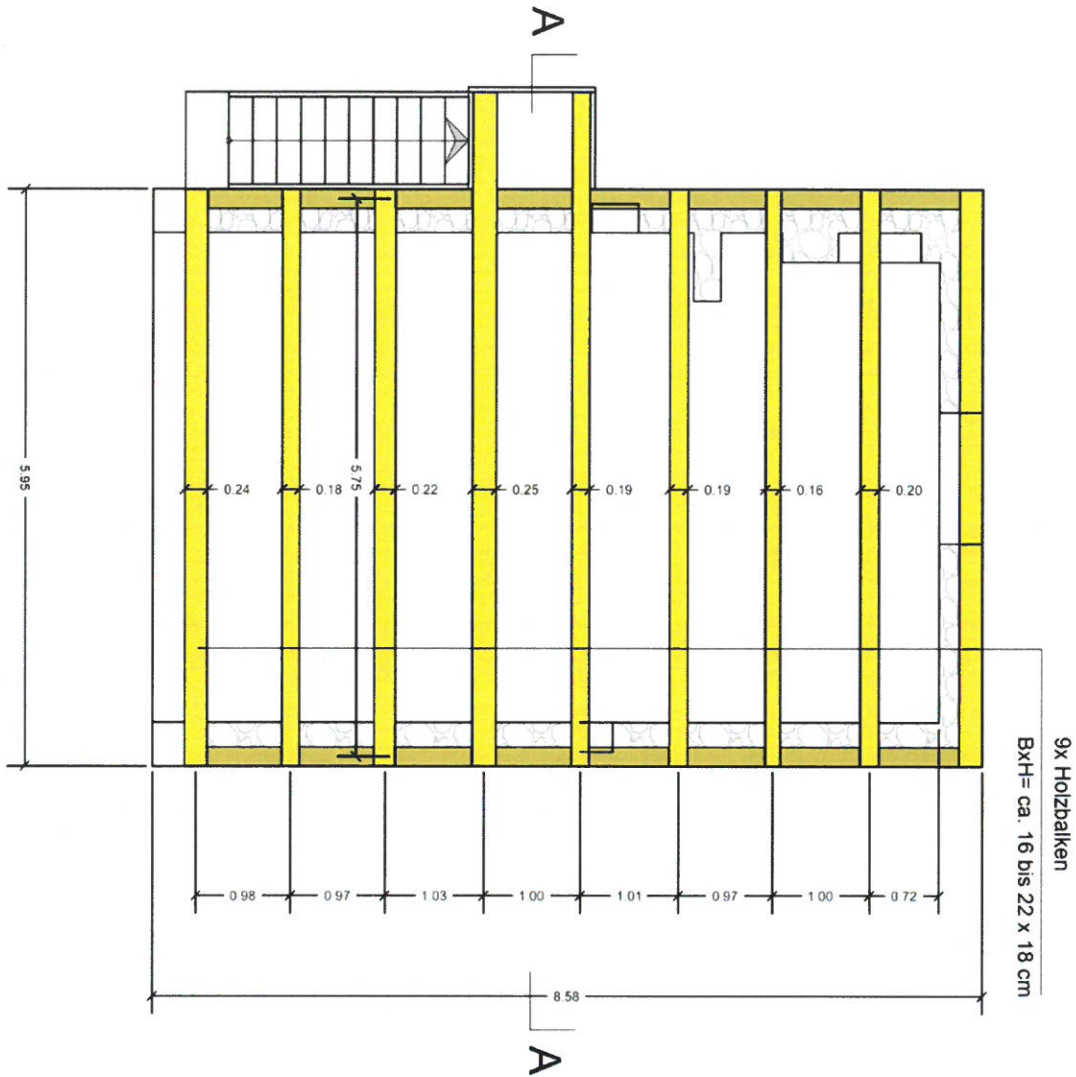
Deckenkonstruktion über Erdgeschoss

Die statischen Überprüfungen haben ergeben, dass die Deckenkonstruktion zum heutigen Zeitpunkt mit einer maximalen Nutzlast von ca. 160kg/m^2 belastet werden darf. Dies sind 140kg/m^2 weniger als die von der SIA Norm 261 geforderten 300kg/m^2 (Kat. C1 Versammlungsflächen mit Tischen und Bestuhlung).

Die Fassade zur Rütihaldenstrasse weist sichtbar hohe Deformationen auf. Die vorhandene, vertikale Holzstrebenkonstruktion funktioniert nicht als statisches Fachwerk, ein Grossteil der Lasten wird über den äussersten Deckenbalken der EG-Decke abgetragen.

Wir empfehlen die bestehende Deckenkonstruktion statisch zu verstärken. Als pragmatischste Lösung erachten wir jeweils den Einzug eines zusätzlichen Holzbalkens $180\times 180\text{mm}$ pro Lastfeld, welche mit dem jeweiligen, bestehenden Balken statisch verbunden werden.

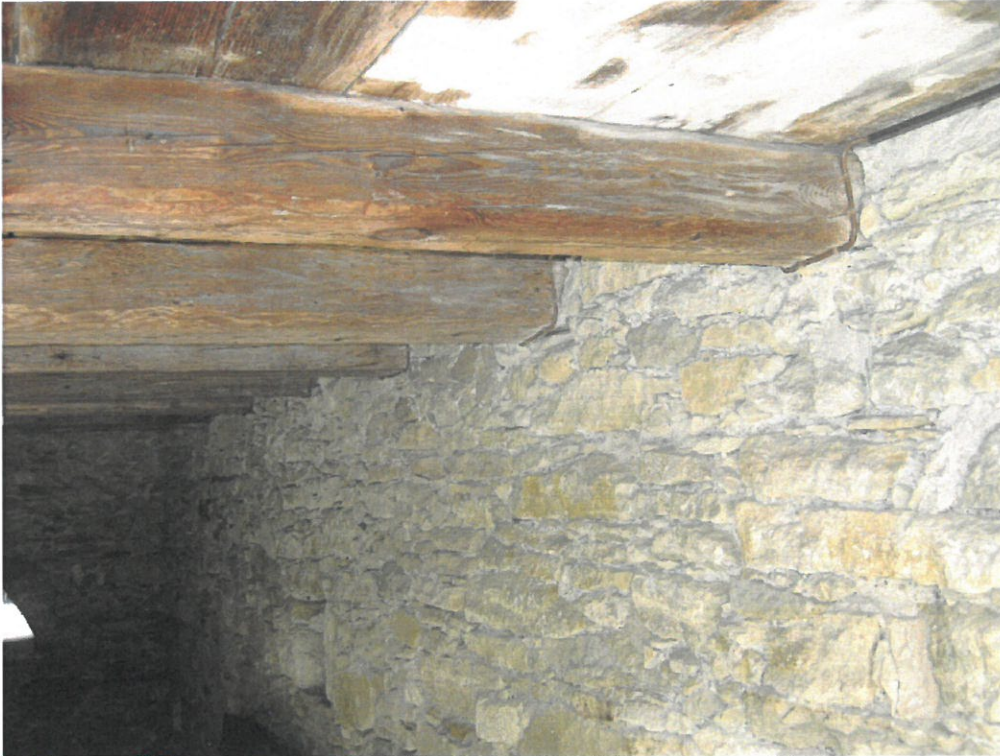
Natursteinmauerwerk und Holzdecke über EG. Verfaulte Holzdielen zwischen Holzbalken

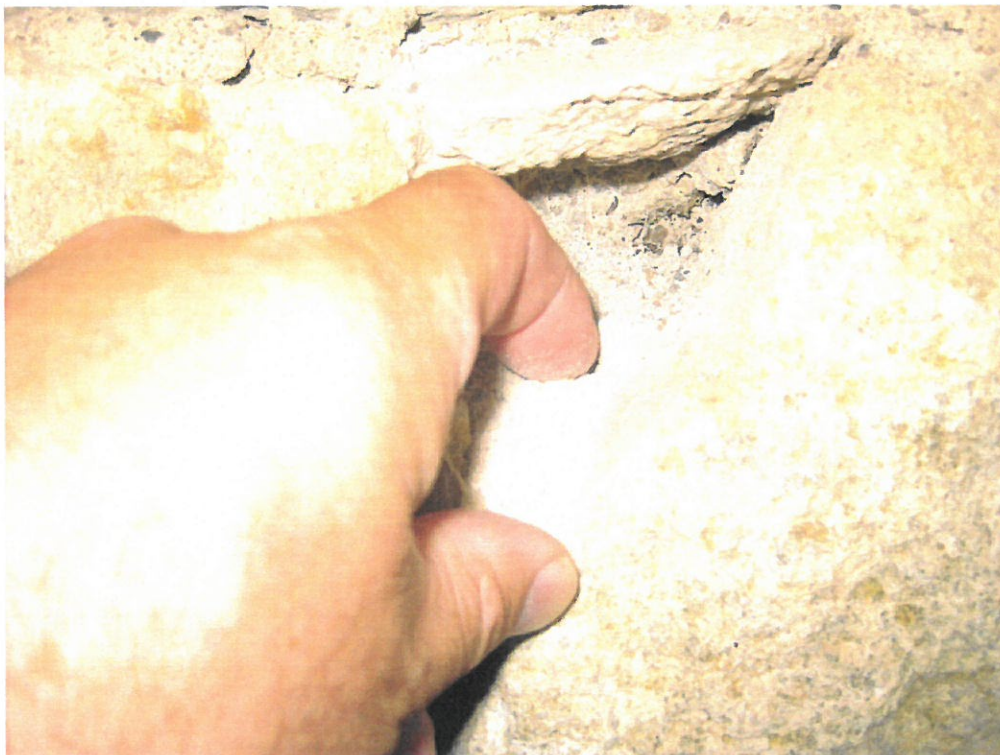
Der Mörtel zwischen den Bruchsteinen ist teilweise sehr porös. Durch die Verzahnung der Bruchsteine ist die Tragsicherheit in der horizontalen Ebene dennoch gewährleistet. Es empfiehlt sich das Gebäude laufend via Augenschein zu kontrollieren.

Lose Mörtelschichten im Bruchsteinmauerwerk.

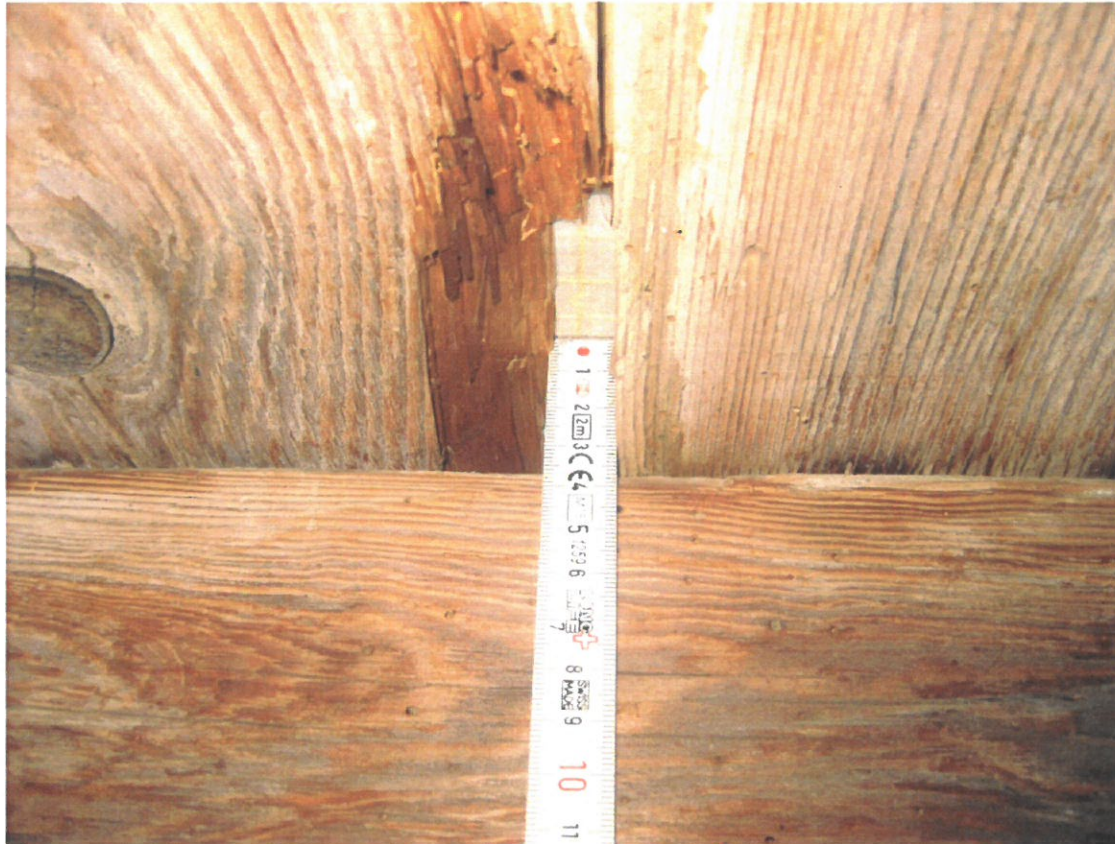
Beschädigte Holzdielen in EG Holzdecke.

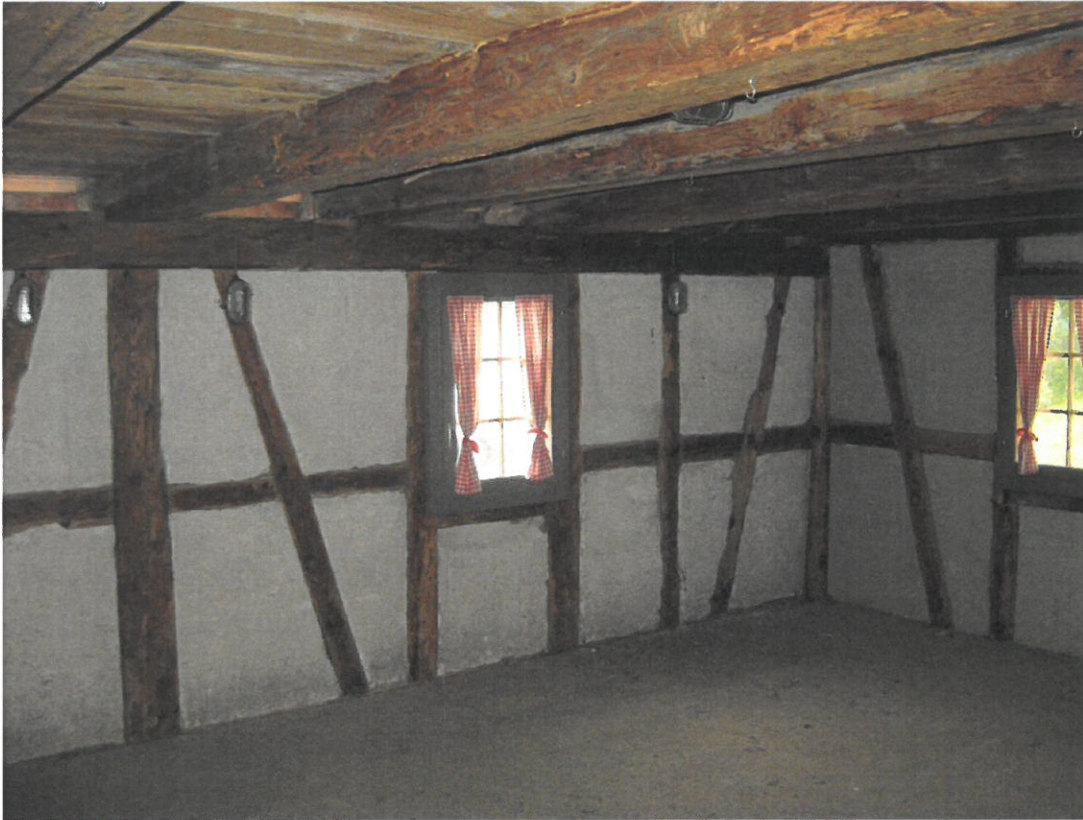
Das Gebäude muss laufend unterhalten und überprüft werden. Oberflächliche Spuren bei den Gebälken deuten auf einen früheren Holzwurmbefall hin. Wir konnten aber keine Schwächung der tragenden Holzkonstruktion ausfindig machen (sichtbaren Bauteile).

Ausfachung im OG und sichtbare Holzwurmpuren bei Holzbalken in der Decke über OG

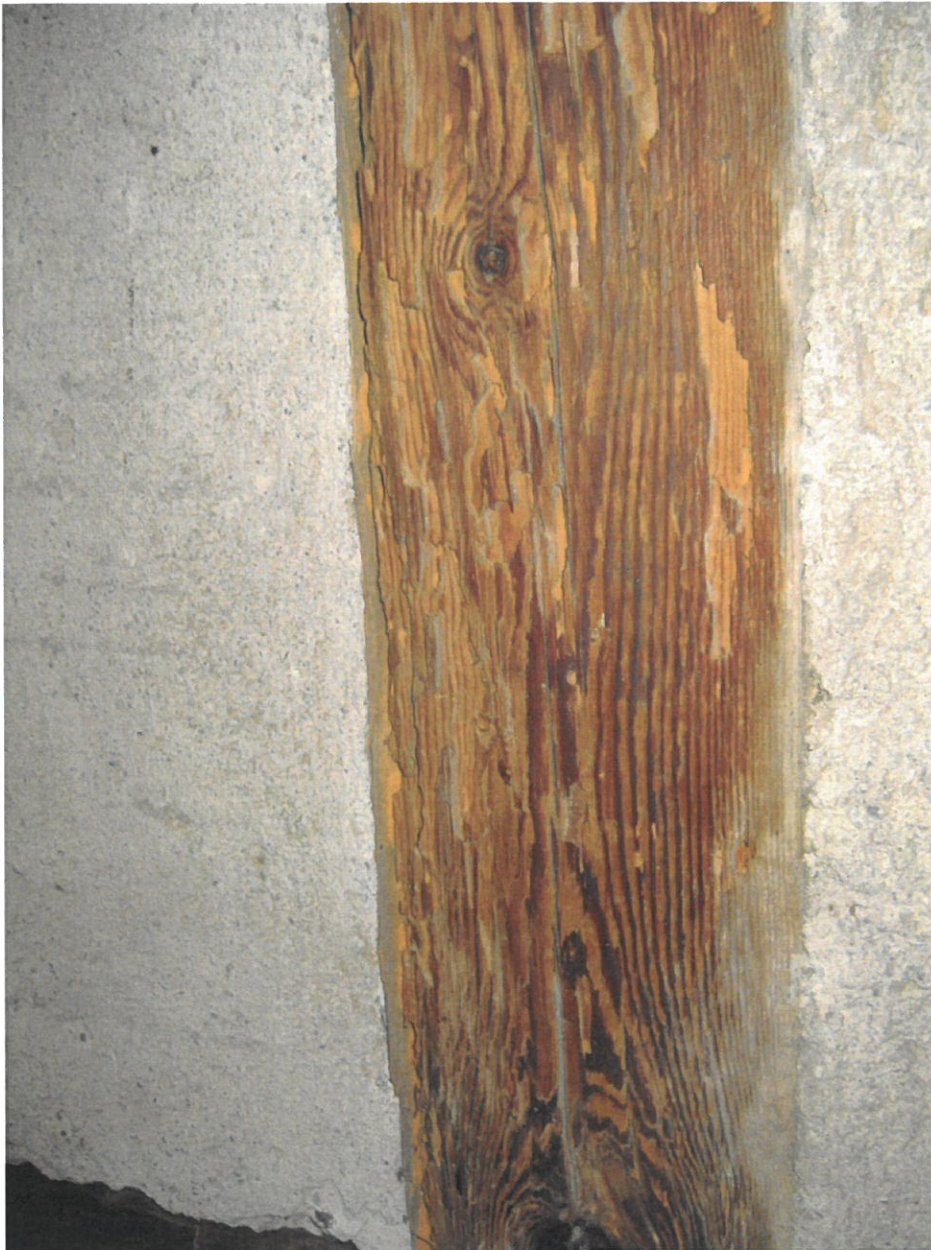
Holzwurmspuren an ein Fachwerkstütze im OG

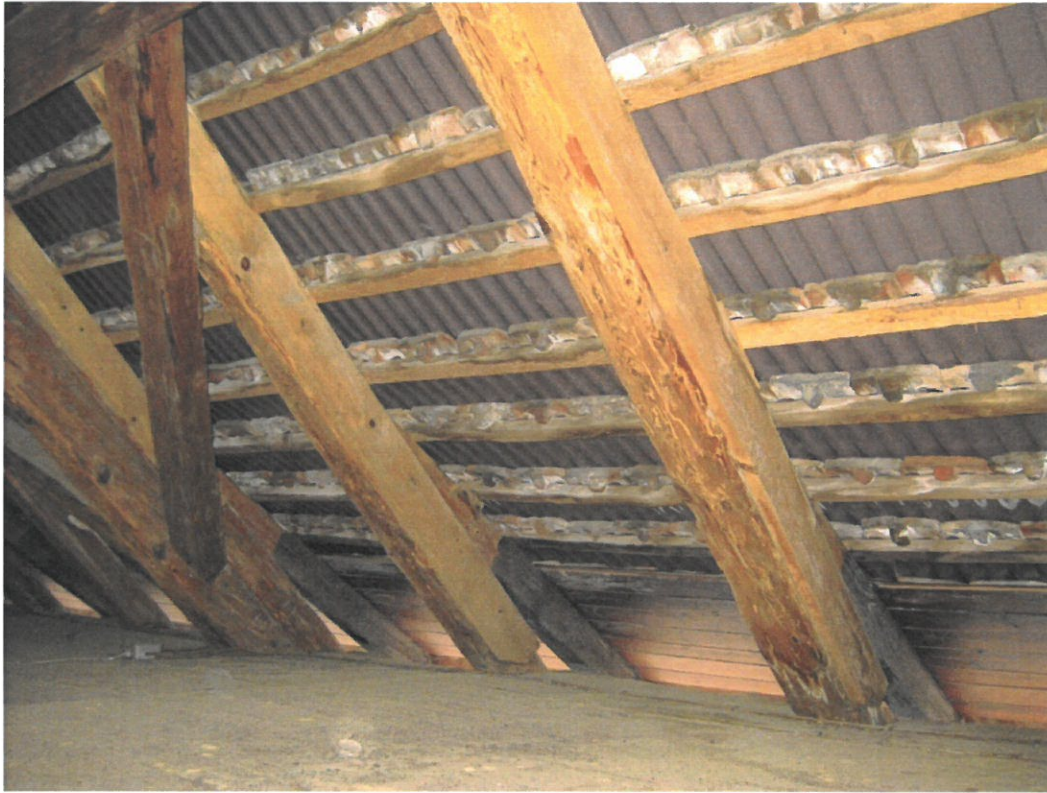
Holzwurm Spuren an der Dachkonstruktion.
