Kanton Aargau (Archiv)

INV-KIL909 Speicher Rütihaldenstrasse, 1818 (Dossier (Bauinventar))

DEPARTEMENT BILDUNG, KULTUR UND SPORT - KANTONALE DENKMALPFLEGE

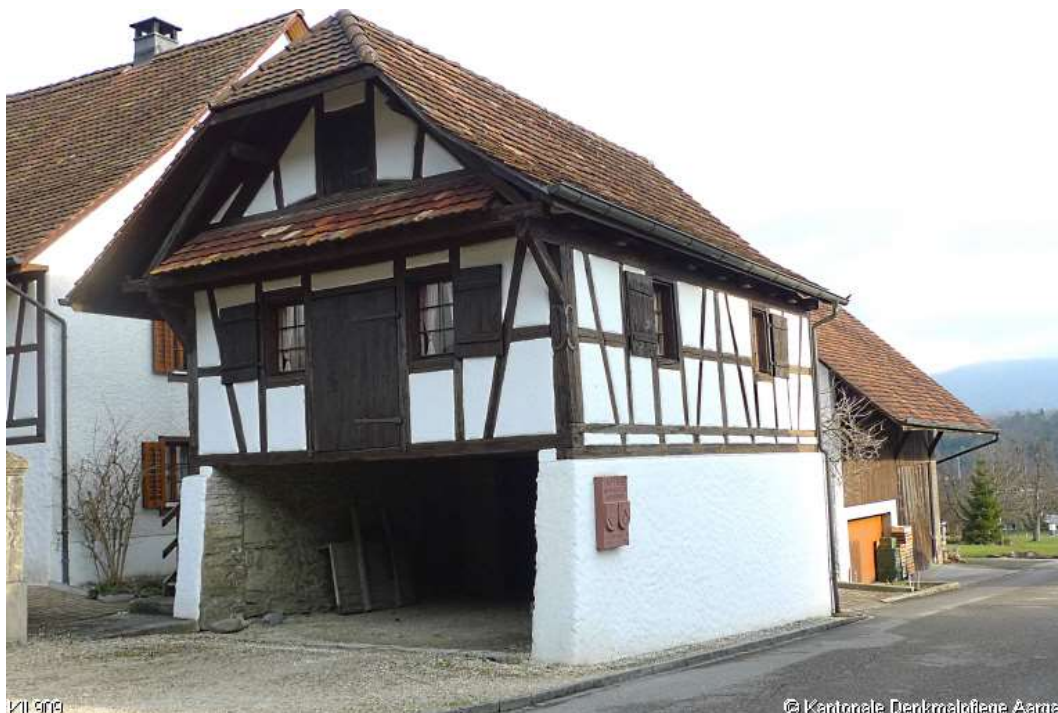
Ansichtsbild

Beschreibung	Das gepflegte bäuerliche Nebengebäude erhebt sich gut einsehbar an der Einmündung des Schürwegs in die Rütihaldenstrasse, unmittelbar beim markanten Bauernhaus Rütihaldenstrasse 1/3 (Bauinventarobjekt KIL908), mit dem es den alten Siedlungskern des Oberdorfes prägt. Der in die Falllinie des leicht geneigten Geländes gestellte, längliche Baukörper ruht unter einem stark geknickten Satteldach mit bergseitigem Gehrschild und Klebdächlein. Das fensterlose gemauerte Erdgeschoss öffnet sich in seiner ganzen Breite bergwärts zur Rütihaldenstrasse hin. Vermutlich diente der halboffene Bereich seit jeher als Wagenschopf. Eine einfache traufseitige Holztreppe führt ins Obergeschoss, das mit Einzelfenstern und einer grosszügigen stirnseitigen Aufzugsöffnung ausgestattet ist. Vermutlich hatte der nicht weiter unterteilte Raum seit jeher eine vielfältige Nutzung als Speicherraum, Werkstatt und womöglich auch als einfacher Wohnraum inne [1]. In der rückwärtigen Giebelfassade befindet sich ein vermut lich nachträglich eingesetztes Rechteckportal aus Muschelkalk, mit der Inschrift "CH. 1818. HSL" am Sturz. Möglicherweise ist die zweite, ineinandergreifende Initialengruppe als "SHL" für den Familiennamen Schibli zu interpretieren. Der auf dem Grundstück aufgestellte Laufbrunnen (Bauinventarobjekt KIL914B) ist vor einigen Jahren von seinem ursprünglichen Standort bei der Liegenschaft Dorfstrasse 18 hierher versetzt worden.
