Statische Überprüfung Spycher, Killwangen
Zustandsbericht

Version 1.00 | 22. August
2018

Auftragsnummer 18519

Auftraggeber Gemeinde Killwangen

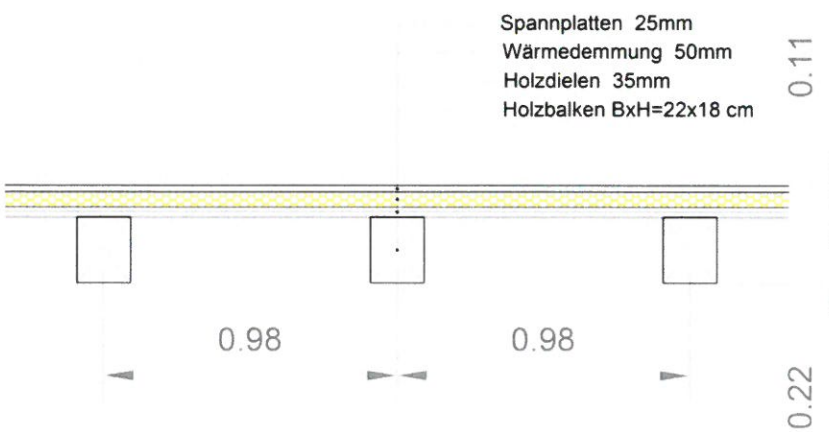
Querschnitt Erdgeschossdecke

Die statischen Überprüfungen haben ergeben, dass die Deckenkonstruktion zum heutigen Zeitpunkt mit einer maximalen Nutzlast von ca. 160kg/m^2 belastet werden darf. Dies sind 140kg/m^2 weniger als die von der SIA Norm 261 geforderten 300kg/m^2 (Kat. C1 Versammlungsflächen mit Tischen und Bestuhlung).

Wir empfehlen die bestehende Deckenkonstruktion statisch zu verstärken. Als pragmatischste Lösung erachten wir jeweils den Einzug eines zusätzlichen Holzbalkens $180\times 180\text{mm}$ pro Lastfeld, welche mit dem jeweiligen, bestehenden Balken statisch verbunden werden.

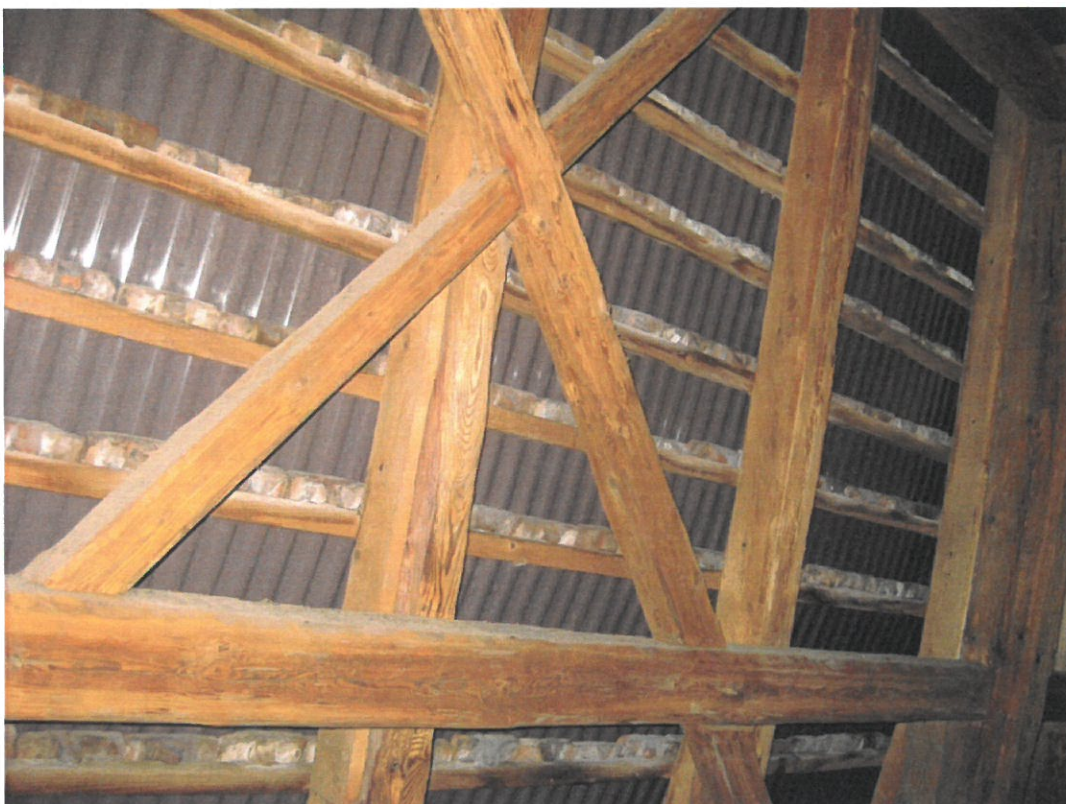
Dach mit Windaussteifung.
